Mantenimiento a partir de puntos calientes en la Subestación Santo Domingo 230/138/69kV, utilizando termografía infrarroja

Maintenance based on hot spots in the 230/138/69kV Santo Domingo Substation, using infrared thermography

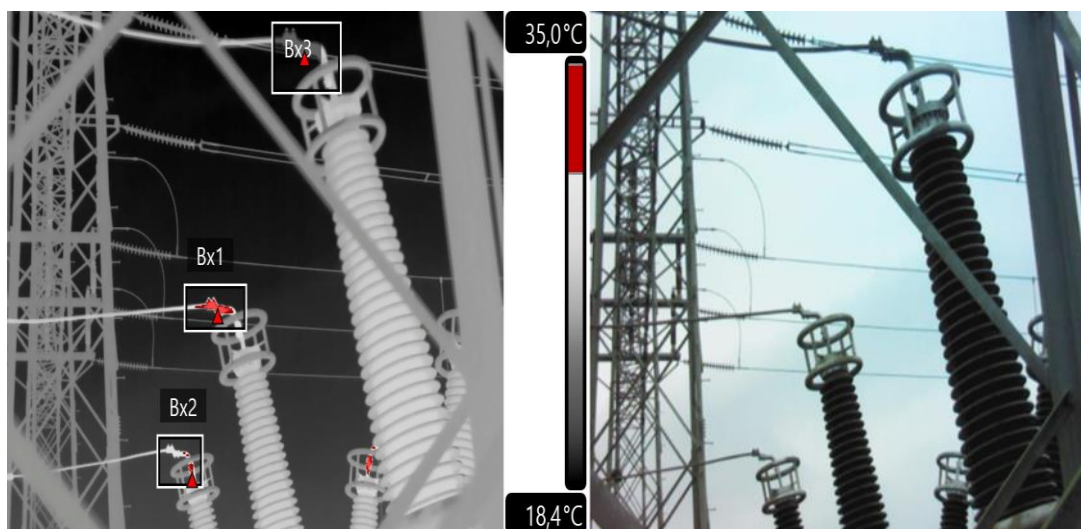
Ilustración 1: Análisis termográfico en conectores de interruptor de 230kV.

1.- Termograma obtenido de la grapa terminal de la salida del interruptor hacia el seccionador de línea:

Bahía	Fase	Elemento	Ubicación	Potencia
Santa Rosa 2	ABC	52-212	Grapa terminal hacia seccionador 89-213	110(MW)

MEDIDAS		PARÁMETROS	
Bx1 Maximum	40,0 °C	Emisividad	0,92
Bx2 Maximum	35,9 °C	Temperatura Reflejada	28,0 °C
Bx3 Maximum	28,2 °C	Distancia	10,0 m
Dt1 (Bx1.Max - Bx3.Max)	11,8 °C	Temperatura Atmosférica	28,0 °C
Dt2 (Bx2.Max - Bx3.Max)	7,7 °C	Humedad Relativa	54 %
Alarm Above Limit	30,6 °C	Temperatura óptica externa	20,0 °C
		Transmisión óptica externa	1,00

Diagnóstico: *Reparar en la próxima parada disponible.*

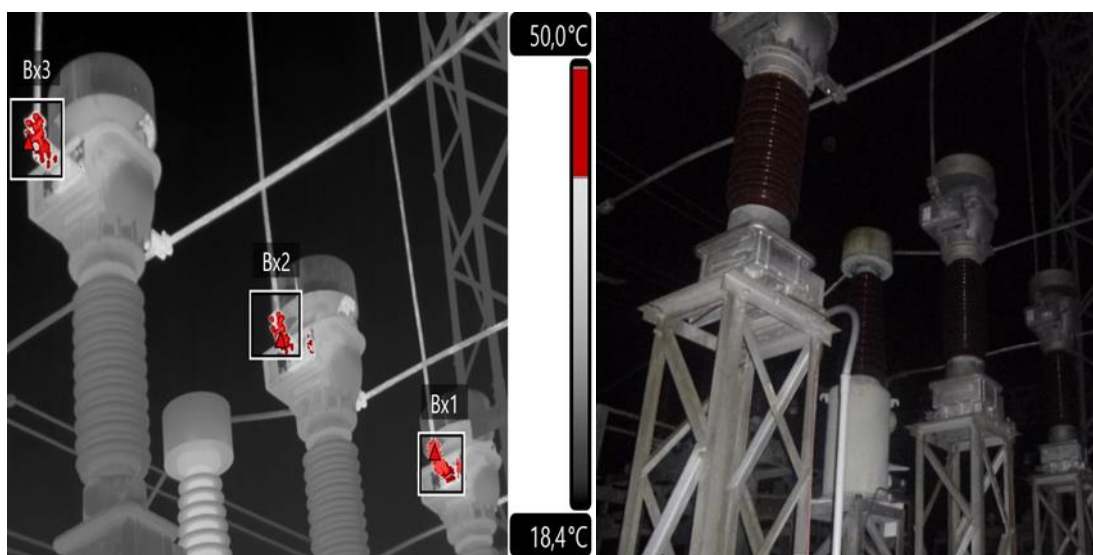
Ilustración 2: Análisis termográfico en conectores en transformador de corriente de 69kV.

2.- Termograma obtenido de la grapa terminal de la salida del transformador de corriente hacia la salida de la línea:

Bahía	Fase	Elemento	Ubicación	Potencia
SDM 2	C	TC	Grapa terminal hacia cadena vertical pórtico	68 (MW)

MEDIDAS		PARÁMETROS	
Bx1 Maximum	69,0 °C	Emisividad	0,92
Bx2 Maximum	50,8 °C	Temperatura Reflejada	25,0 °C
Bx3 Maximum	50,1 °C	Distancia	10,0 m
Dt1 (Bx1.Max - Ref.temp)	44,0 °C	Temperatura Atmosférica	25,0 °C
Dt2 (Bx2.Max - Ref.temp)	25,8 °C	Humedad Relativa	64 %
Dt3 (Bx3.Max - Ref.temp)	25,1 °C	Temperatura óptica externa	20,0 °C
		Transmisión óptica externa	1,00

Diagnóstico: *Reparar tan pronto como sea posible*

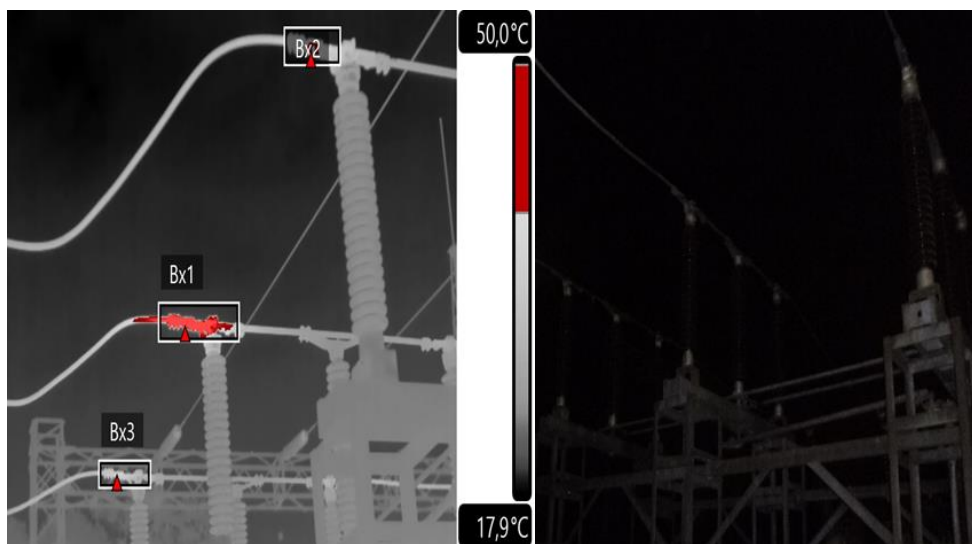
Ilustración 2: Análisis termográfico en conectores en transformador de corriente de 69kV.

3.- Termograma obtenido de la grapa terminal de la salida del seccionador de barra hacia el interruptor:

Bahía	Fase	Elemento	Ubicación	Potencia
ATU 138kV	AB	89-1U1	Grapa terminal hacia 52-1U2	98(MW)

MEDIDAS		PARÁMETROS	
Bx1 Maximum	91,9 °C	Emisividad	0,92
Bx2 Maximum	39,8 °C	Temperatura Reflejada	25,0 °C
Bx3 Maximum	37,2 °C	Distancia	10,0 m
Dt1 (Bx1.Max - Bx3.Max)	54,6 °C	Temperatura Atmosférica	25,0 °C
Dt2 (Bx2.Max - Bx3.Max)	2,5 °C	Humedad Relativa	64 %
Alarm Above Limit	38,7 °C	Temperatura óptica externa	20,0 °C
		Transmisión óptica externa	1,00

Diagnóstico: Reparar inmediatamente.
