*Diagnóstico por imagen del fallo de la etapa de activación de la bobina de encendido en la unidad de control electrónico de motor ME 17. 9.11*

*Image diagnosis of the failure of the ignition coil activation stage in the ME 17 electronic engine control unit. 9.11*

Ciencias Técnicas y Aplicadas  
Artículo de Investigación

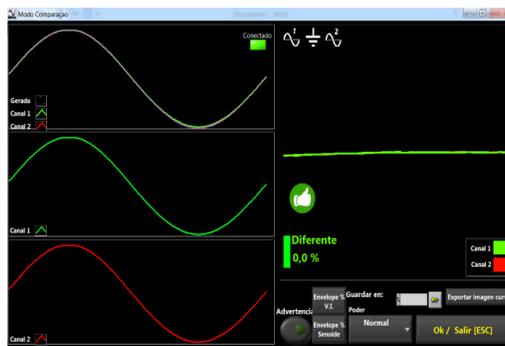
Figura 4: Comparación pin 50 y 49 de la ECU ME 17.9.11.

La primera comparación se la realizó entre el pin 50 como medida base y el pin 49 obteniendo un resultado de diferencia en la comparación de 0,0 % con lo que se confirmó que la imagen se encuentra en los parámetros de funcionamiento debido a que el valor presentado corresponde 0 % de tolerancia entre una imagen y la otra, la medición de valor comparativo se visualiza en la figura 3.

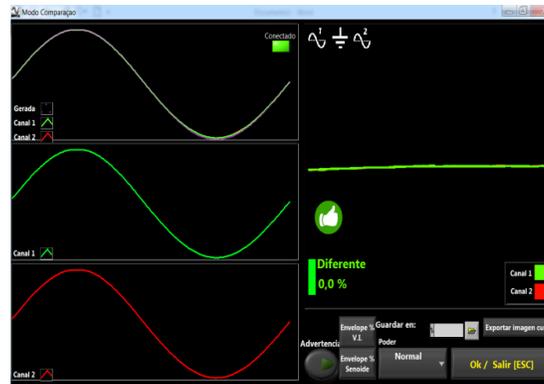
Figura 5: Comparación pin 50 y 27 de la ECU ME 17.9.11

La segunda comparación se la realiza entre el pin 50 y el pin 27 de la ECU ME 17.9.11, con esta comparación se llegó a obtener una diferencia de 0,0 % en la medición por lo que se determinó que el control de bobina del cilindro 3 se encuentra en un punto óptimo de trabajo como se puede verificar en la figura 4.

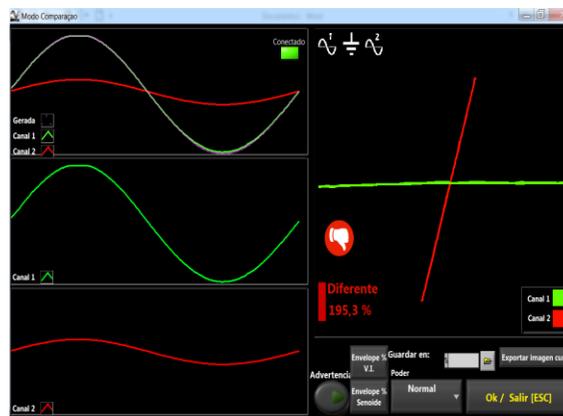
Figura 6: Comparación pin 50 y 28 de la ECU ME 17.9.11

La tercera comparación se la realizó entre los pines 50 y 28 de la ECU ME 17.9.11 en el que se obtiene una diferencia del 195.3%, teniendo como resultado el error de funcionamiento en la línea de control de bobina del cilindro número 1, valor y gráfica de trabajo presentada en la figura 5.

Con el resultado la toma de imágenes de cada una de las líneas de activación, se tiene que el control correspondiente al pin 28, línea roja, se encontraba con fallo debido a la diferencia de entre el pin 50 línea verde, por lo que para el análisis en el interior se lo realizó al transistor IGBT que se encuentra en el flujo de activación de la línea de 28 que posee defecto.

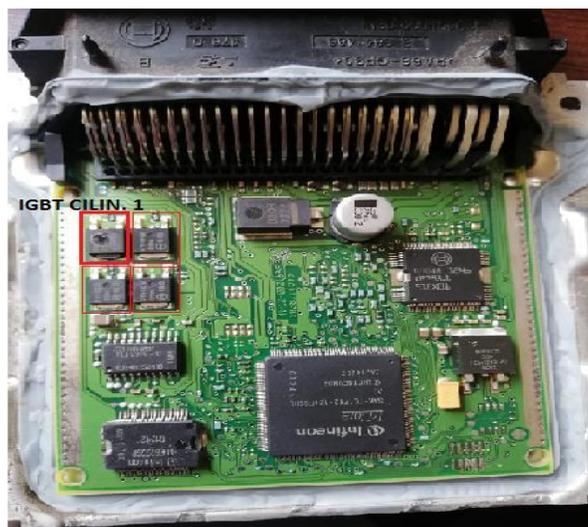
En el interior de la ECU, se localiza el transistor IGBT de la línea de activación del pin 28, para extraer la imagen de cada uno de los tres puertos que forman parte del transistor y verificar la avería existente. En la figura 6 se observa enmarcado en con recuadro rojo cada uno de los transistores con código DG04AV y ubicado con “IGBT CILIN 1” al transistor que controla la línea de activación del cilindro número 1.

**Figura 7:** Ubicación de transistores IGBT de activación de bobinas en la placa electrónica de la ECU.

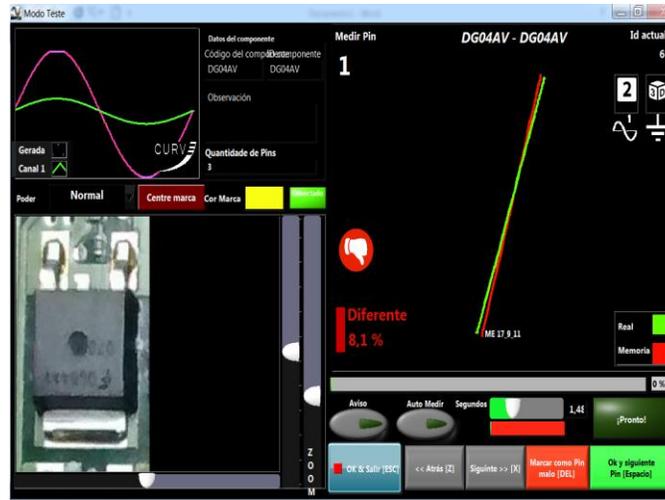
Figura 8: Toma de imagen del pin 1 del transistor IGBT control bobina 1

Se tomó la medida del pin 1 del transistor IGBT del cilindro número 1, obteniendo como resultado la diferencia del 8,1 %, parámetro que determina que el transistor no está funcionando correctamente. En la figura 7 se observa la comparación entre el pin 1 del transistor de la ECU con el pin 1 del transistor ubicado en la nube de curvas, resultado del análisis a un transistor con funcionamiento óptimo.

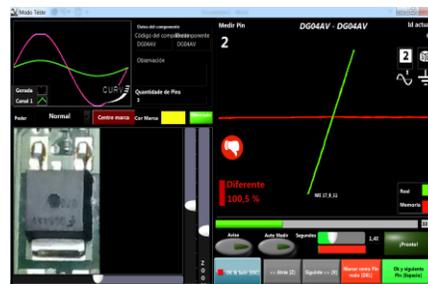
Figura 9: Toma de Imagen del pin 2 del transistor IGBT de control del cilindro 1

Con la imagen del pin 2 del transistor se observa que se tiene una diferencia del 100,5 %. La imagen tomada del pin 2 se observa en la figura 8 en donde se visualiza la variación que determina que el transistor IGBT de control de bobinas no está trabajando en esta ECU.

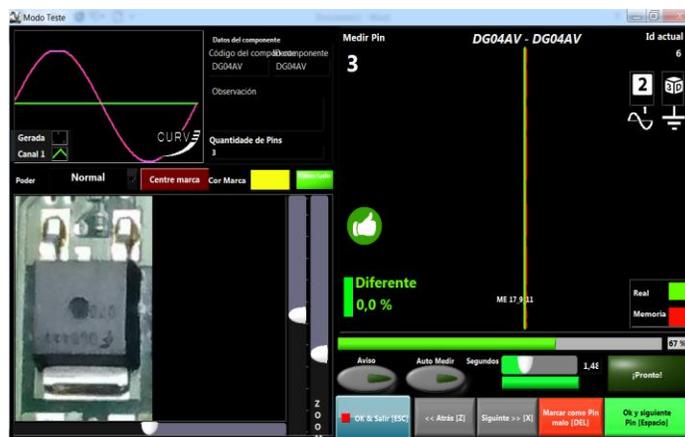
Figura 10: Toma de Imagen del pin 3 del transistor IGBT de control del cilindro

Como punto final de la inspección del transistor se realiza la toma de imagen del pin 3. Teniendo como resultado que se tiene una diferencia del 0,0 %. En la figura 9 se observa la toma de imagen del pin 3 del transistor IGBT de control de bobina del cilindro 1, verificando que este pin se encuentra en buen estado.

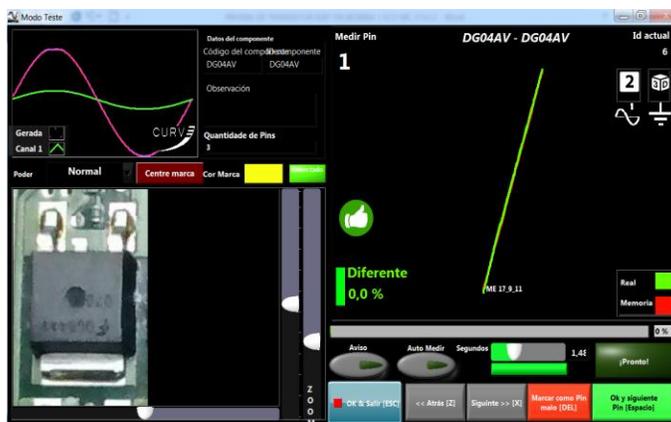
Figura 12: Imagen del Pin 1 del transistor IGBT de control del cilindro 1, con transistor reemplazado.

El trazo de curvas del pin 1 del transistor IGBT del control de bobina de encendido del cilindro 1 que se encontraba en análisis, se pudo visualizar que la imagen obtenida en la medición coincide con la imagen de la nube de curvas, obteniendo un 0,0% de error en la comparación entre el pin de transistor sustituido y el de la memoria almacenada en el equipo, lo que determina que esta línea se encuentra trabajando correctamente. La figura 11 muestra la medición del pin 1 con la comparación de la nube de curvas en la que se pudo observar que el equipo determina que ese pin del transistor funciona correctamente, considerando que el análisis previo a la sustitución del transistor determinaba una diferencia de 8,1 % lo que permitía que el transistor trabaje de forma errónea.

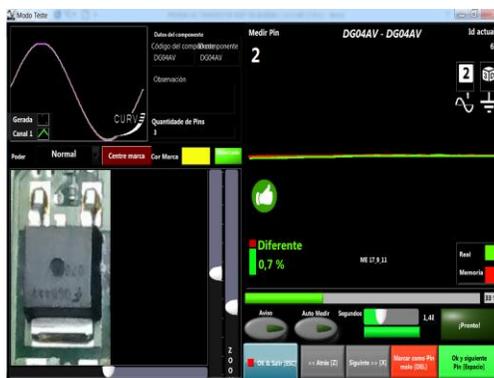
Figura 2: Imagen del Pin 2 del transistor IGBT de control del cilindro 1,

Analizando el pin 2 se obtuvo una imagen similar a la que se encuentra almacenada en la base de datos del rastreo curve, obteniendo un valor de variación de 0,7%, por lo que el equipo determina como funcionamiento normal, tomando en cuenta que el rango aceptable es hasta 2% de diferencia.

La figura 12 muestra la toma de imagen y la diferencia marcada con la nube de curvas, tomando en cuenta que trabaja correctamente ya que el análisis con el transistor en mal estado marcaba la diferencia de 100,5 %, por lo que la corrección con la sustitución del componente electrónico hace posible que los pulsos de activación sean estables.

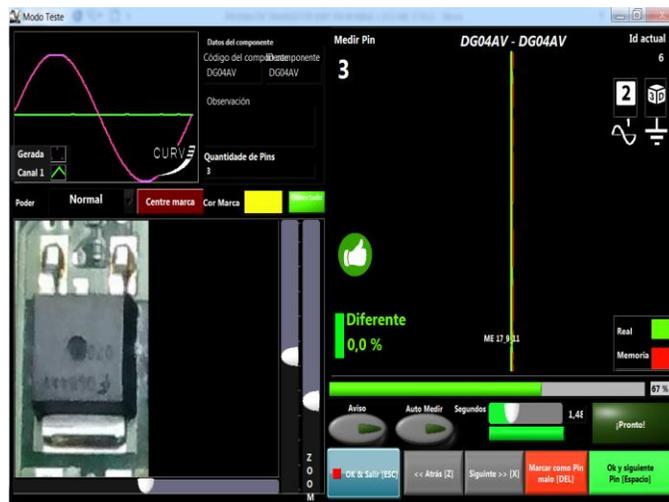
Figura 14: Imagen del Pin 3 del transistor IGBT de control del cilindro 1, con transistor reemplazado.

Al medir el pin 3 del transistor IGBT y compararlo con la nube de curvas se obtiene una diferencia del 0,0%, valor mostrado por el equipo resultado de la comparación con sus datos almacenados y la medición física.

La figura 13, muestra el análisis de la medición y la comparación con la nube de curvas, determinando que se encuentra funcionando en condiciones óptimas.
