*La Conservación del Patrimonio Arquitectónico: Análisis del Edificio
Gobernación de Manabí*

*Conservation of Architectural Heritage: Analysis of the Manabí Government
Building*

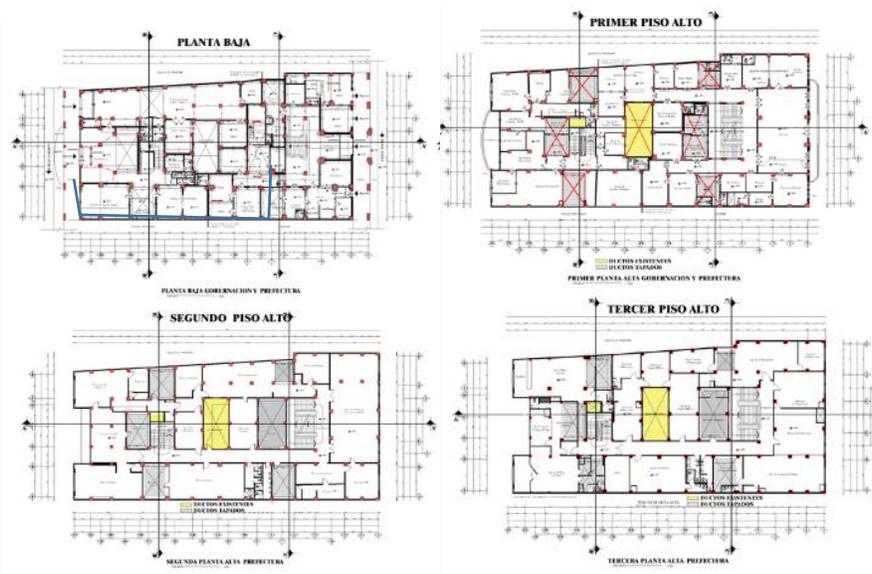
Figura 5: Planos arquitectónicos del Edificio Gobernación de Manabí.

Otro ámbito importante dentro del análisis del objeto arquitectónico es comprender las modificaciones en el diseño, el estudio de la planimetría de cada piso destaca la intervención de acuerdo a la simbología de color, tal como se muestran en la figura 5.

■ Ductos Ocupados por Novalosas ■ Ductos libres ocupados por Instalaciones de climatización

Dentro de los elementos arquitectónicos destacados de la época resalta el uso de ductos de verticales para otorgar de ventilación natural al interior del edificio a través de los corredores la cual formaba un flujo constante de ventilación natural que recorría toda la edificación, otro elemento importante son los balcones sobre las fachadas principales, el soportal en planta baja, zaguanes sobre los ingresos.

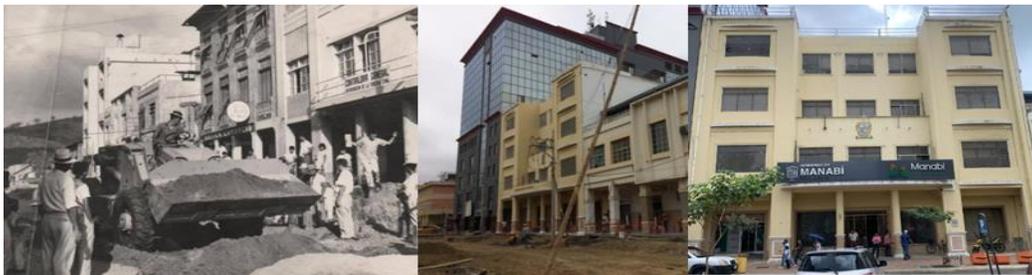
Figura 6: Cronología de las fachadas de la calle Córdova.

A continuación, en la figura 6 y 7, se aprecian las fachadas con su secuencia histórica.

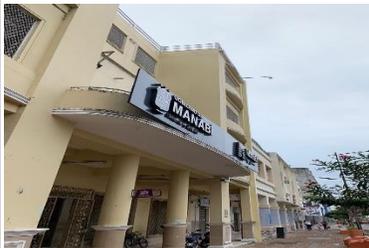
FOTOS EXTERIOR	
UBICACIÓN: CALLE CORDOVA

En la fotografía de la fachada frontal del edificio, se observa la instalación de un letrero rectangular impuesto sobre un balcón con bordes redondos, esta intervención no se adapta a la forma ni mantiene la armonía formal de la fachada existente. La forma rectangular con bordes redondos del letrero crea un contraste visual brusco y desequilibrado con la arquitectura original del edificio, rompiendo la cohesión estética de la fachada. Se recomendaría replantear el diseño del letrero para integrarlo de manera más armoniosa con la geometría y el estilo arquitectónico de la fachada, respetando la identidad visual y la coherencia del conjunto arquitectónico.

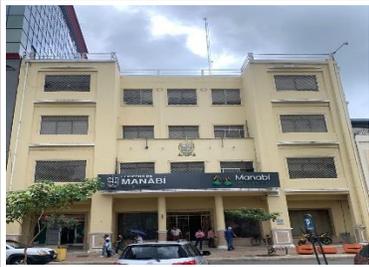
Por otro lado, se aprecian adaptaciones modernas de hierro forjado en las ventanas de la misma fachada, que introducen elementos contemporáneos y añaden un toque de innovación al diseño. Estas adaptaciones pueden ser interpretadas como un intento de actualizar la fachada y fusionar la estética tradicional con elementos más actuales. Para lograr una integración armoniosa de los diferentes elementos, se sugiere retirar los tubos redondos en el antepecho y considerar su reconstrucción de los originales para mejorar la coherencia estilística y respetar la identidad arquitectónica del edificio.

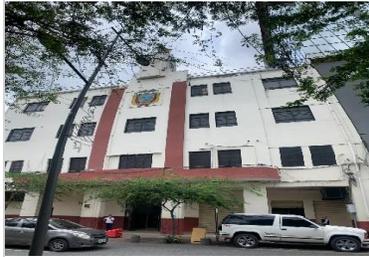
UBICACIÓN: CALLE SUCRE

Se evidencia un descuido notable debido a la falta de mantenimiento en sus acabados, como pisos, texturas en zócalos de las columnas y paredes. Es imprescindible abordar la reparación del antepecho de la terraza y poner en funcionamiento la torre central del reloj analógico para preservar la integridad y funcionalidad del edificio. Se recomienda realizar una restauración integral que incluya la reparación de los acabados deteriorados, para devolverles su esplendor original. Asimismo, se sugiere utilizar la cromatología de los colores de pintura original del edificio para mantener la coherencia histórica y estilística de la fachada.

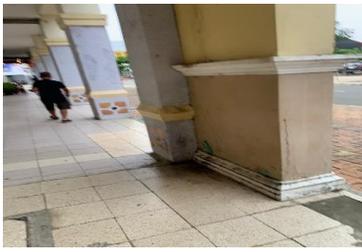
<p>La implementación de procedimientos de mantenimiento programados como en el caso de los recubrimientos cerámicos de pisos, es fundamental que cualquier intervención futura se realice con el debido cuidado y consideración hacia la preservación del carácter arquitectónico del edificio, manteniendo así su legado histórico y su contribución al entorno urbano.</p>

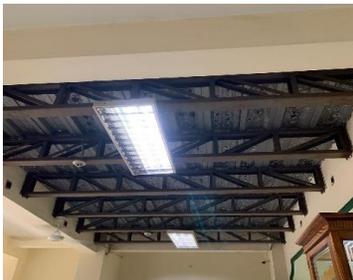
FOTOS INTERIOR

<p>En la imagen se aprecia cómo los ductos originales de iluminación y ventilación del edificio han sido rellenos con losas de hormigón con estructura metálica. Esta intervención ha generado uno de los mayores problemas estructurales para el edificio debido al incremento de cargas en su estructura. La decisión de rellenar los ductos originales con losas de hormigón con estructura metálica ha tenido consecuencias significativas en la integridad estructural del edificio. El aumento de cargas sobre la estructura puede comprometer su capacidad de soporte y estabilidad, lo que representa un riesgo potencial para la seguridad del edificio y de sus ocupantes.</p>

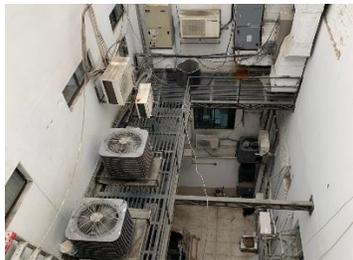
<p>La colocación de los equipos de climatización en los ductos destinados a ventilación e iluminación presenta desafíos significativos tanto en términos de funcionalidad como de confort ambiental. La interferencia con la función original de estos espacios puede comprometer la calidad del aire interior y la iluminación adecuada dentro del edificio. Además, el calor generado por los condensadores afecta negativamente el ambiente térmico en los pasillos, lo que puede resultar incómodo para los ocupantes y dificultar el mantenimiento de condiciones de confort.</p>
