Artículo de investigación

Mejoramiento de diseño de un banco hidroneumático para pruebas de inyectores del motor PT6 A-68C del avión A-29B Súper Tucano

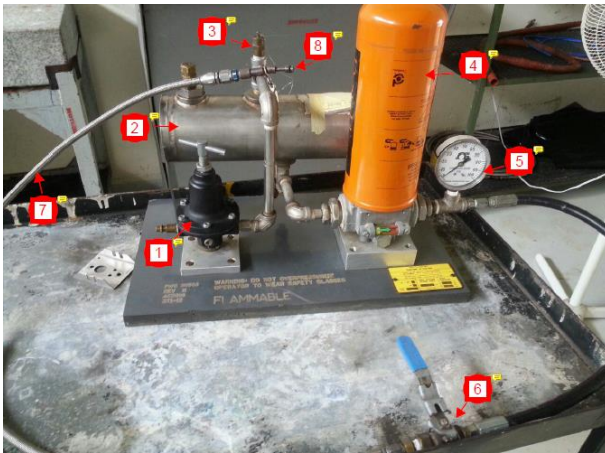
1. Válvula reguladora de presión
2. Tanque de combustible
3. Válvula de alivio
4. Filtro
5. Manómetro de presión
6. Válvula de bola
7. Manguera flexible
8. Boquilla

Figura. Componentes del banco original de inspección.

Componente	Observaciones	Estado
Válvula reguladora de presión	Tornillo de ajuste de presión gira con normalidad sin presentar oposición alguna. Perdidas de presión a la entrada del elemento. Falta de un instrumento de medición de presión. Baja capacidad de almacenamiento del combustible.	Regular
Tanque de combustible	No presenta fugas visibles del recipiente. Ausencia de un instrumento de medición para presión.	Regular
Válvula de alivio	Material compatible con fluido de trabajo. Rango de presión correcta. No presenta fugas en la conexión.	Bueno
Filtro	No presenta daños en el elemento filtrante ni golpes en la carcasa. Funcionalmente correcto. Material compatible con el combustible.	Bueno
Manómetro de presión	Rango de presión de acuerdo con la presión máxima de trabajo. No presenta golpes en la carcasa. El movimiento de la aguja normal.	Bueno
Válvula de bola	El material del elemento de control es compatible con el fluido. La apertura y el cierre se realizan con facilidad.	Regular

Mangueras flexibles	Primer tramo manguera de nitrilo. Material compatible con el fluido. Ausencia de fugas o pérdidas de presión.	Regular
Boquilla	Segundo tramo no es la manguera correcta para su propósito (su uso fue para permitir mayor flexibilidad en la inspección) Presenta buen estado sin oxidación, ni corrosión, ni golpes en las puntas las cuales puedan afectar la conexión con el colector del inyector.	Bueno

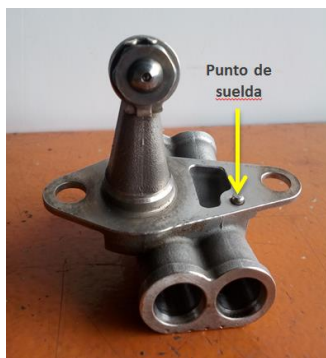
Las boquillas son los elementos de acople, entre las líneas y los colectores y deben ser colocadas correctamente, por tal razón es necesario identificar la entrada en el colector primario y secundario. Para una fácil identificación de las líneas se recomienda ubicar el punto de suelda tal como se muestra en la siguiente figura, este pequeño detalle indica el colector al cual debe ser conectado la línea primaria.

Figura 4. Indicador de punto de suelda
Fuente: (Autores)
