*Diagnóstico por imagen del fallo de la etapa de activación de la bobina de encendido en la unidad de control electrónico de motor ME 17. 9.11*

*Image diagnosis of the failure of the ignition coil activation stage in the ME 17 electronic engine control unit. 9.11*

Ciencias Técnicas y Aplicadas  
Artículo de Investigación

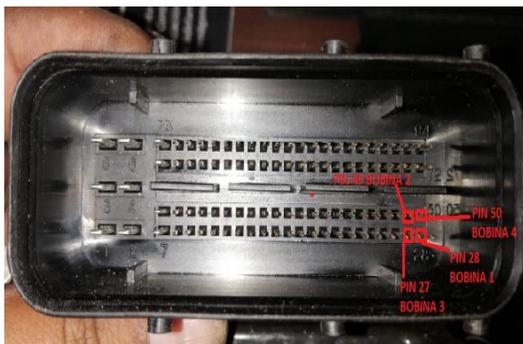
Figura 3: Ubicación de pines de control de bobinas para toma de imágenes.

La primera comparación se la realizó entre el pin 50 como medida base y el pin 49 obteniendo un resultado de diferencia en la comparación de 0,0 % con lo que se confirmó que la imagen se encuentra en los parámetros de funcionamiento debido a que el valor presentado corresponde 0 % de tolerancia entre una imagen y la otra, la medición de valor comparativo se visualiza en la figura 3.

Con el resultado la toma de imágenes de cada una de las líneas de activación, se tiene que el control correspondiente al pin 28, línea roja, se encontraba con fallo debido a la diferencia de entre el pin 50 línea verde, por lo que para el análisis en el interior se lo realizó al transistor IGBT que se encuentra en el flujo de activación de la línea de 28 que posee defecto.
